**GEMEINDE
REMSHALDEN**

PCB-SANIERUNG DER HAUPTSCHULE GERADSTETTEN

GESAMTSANIERUNGSMABNAHMEN

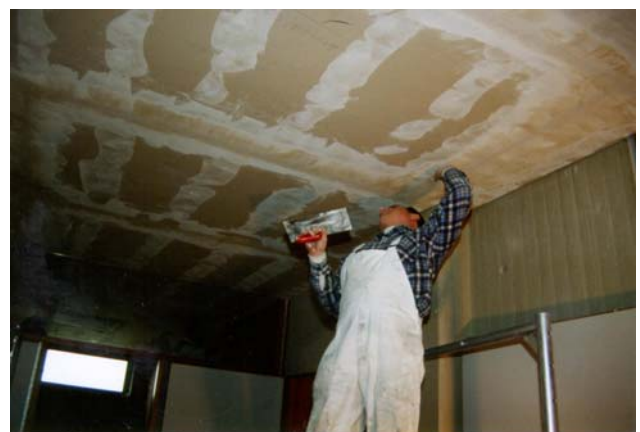
Abbildung 10: Fertigstellung der Deckverkleidung

Unterschiede zwischen Deckenbeschichtung und Deckenbeplankung waren nicht feststellbar.

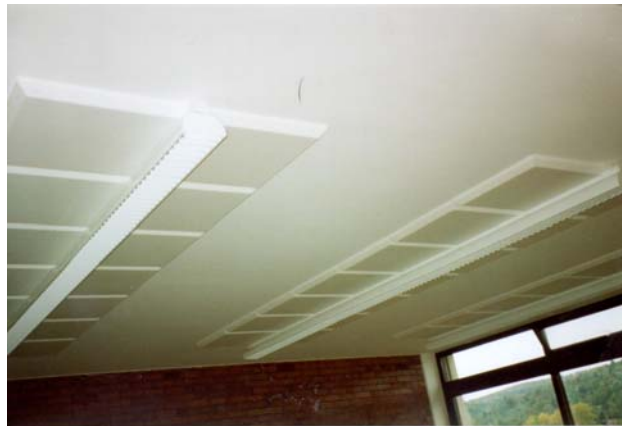
Abbildung 12: Fertige Decke nach der Sanierung

Die Akustik der Räume hatte sich durch die vollflächige Verkleidung der Decken gegenüber der früheren an den Fugen offenen Holzverschalung negativ verändert. Durch das Aufkleben von schallabsorbierenden Schaumstoffplatten auf ungefähr 25 % der Deckenflächen konnte die Nachhallzeit ausreichend reduziert werden.
