Untersuchungsbericht

Untersuchungen zu einem neuen Sanierungsverfahrens für PCB-belastete Deckenplatten

Datum des Berichtes: 01.07.2002

Auftrag: V/202 0097 Zö/Gö

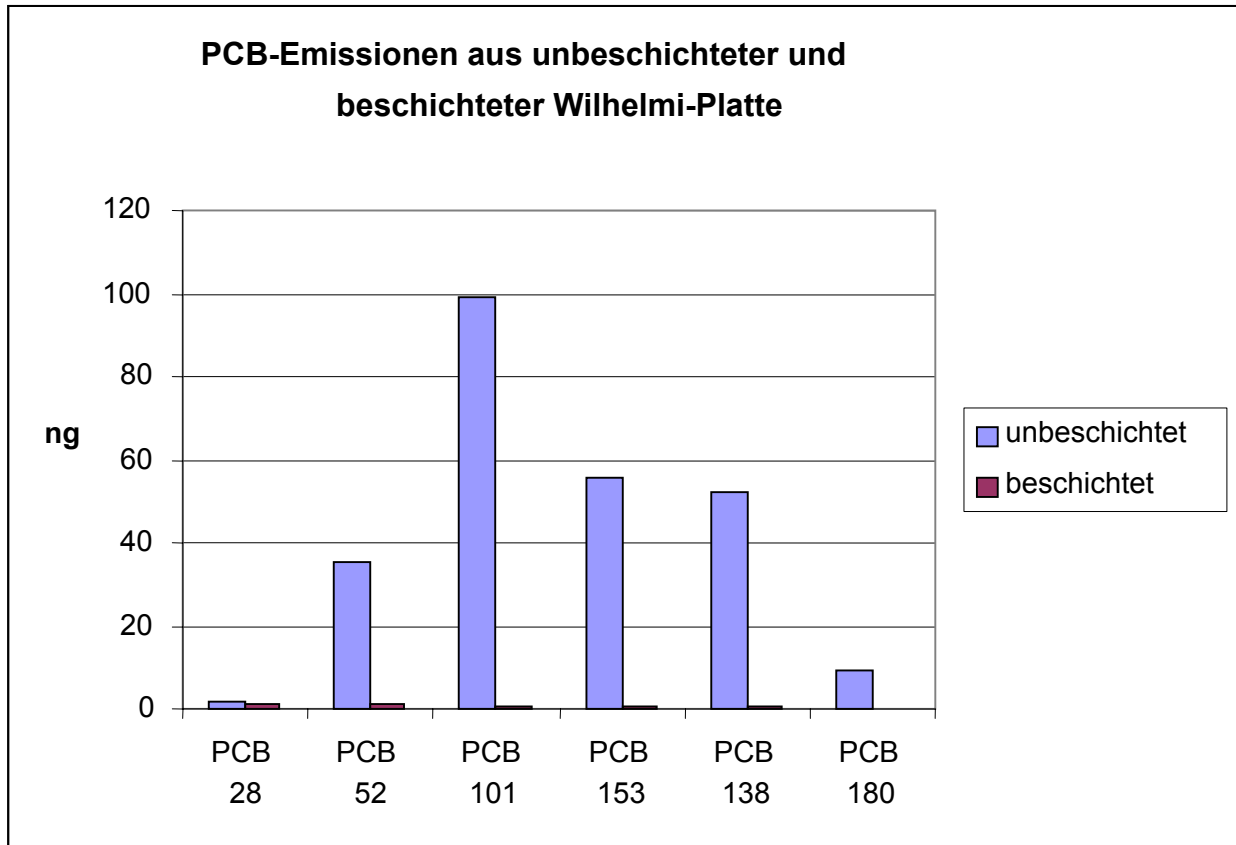
Vorversuche an einer PCB-belasteten Deckenplatte („Wilhelmi-Deckenplatte“) zeigten noch ca. 6 Monate nach der Beschichtung der Platten mit PF-2-Combi eine mehr als 95%ige Reduzierung der PCB-Emissionen von der Oberfläche, wie die folgende Abbildung der Kongenerenverteilung der emittierten PCBs aus beschichteter und unbeschichteter Platte zeigt:

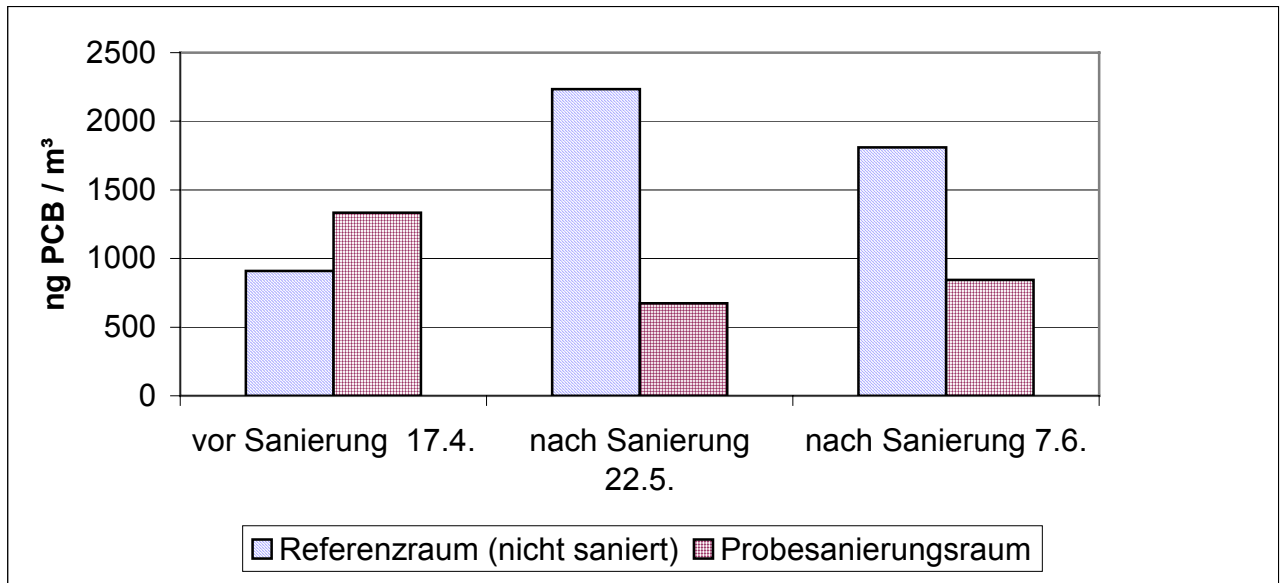
Eine Zusammenfassung der im Rahmen der Probesanierungsmaßnahmen erhaltenen Ergebnisse der Raumlufthaltungen zeigt die folgende Tabelle bzw. die folgende Grafik:

Raumlufthalte [ng PCB/m³] Laga	Raumlufthalte [ng PCB/m³] Laga	Raumlufthalte [ng PCB/m³] Laga
	vor Sanierung 17.04. 02	nach Sanierung in P 07 22.05.02	nach Sanierung in P 07 07.06.02
Sanierungsraum P 07	1335	675	845
Referenzraum P 14	910	2235	1810*

* Raum wurde ca. 2 Stunden vor Messungen gelüftet

Die Raumluftgehalte im Probesanierungsraum wurden jeweils im Vergleich zu einem Referenzraum ermittelt, um die Reduzierung der PCB-Raumluftgehalte vergleichend unabhängig von den Temperaturschwankungen zu erhalten. Dabei zeigte sich bei der Sanierungskontrollmessung nach Beschichten der Wilhelmi-Decke am 22. Mai 2002, dass eine Reduzierung der Raumluftgehalte um 70 % erreicht werden kann.

Die 3. Messung am 7. Juni 2002 konnte nicht entsprechend ausgewertet werden, da hier aufgrund einer versehentlichen Lüftung des Referenzraumes dessen Raumluftgehalt nicht in die Bewertung einbezogen werden kann.

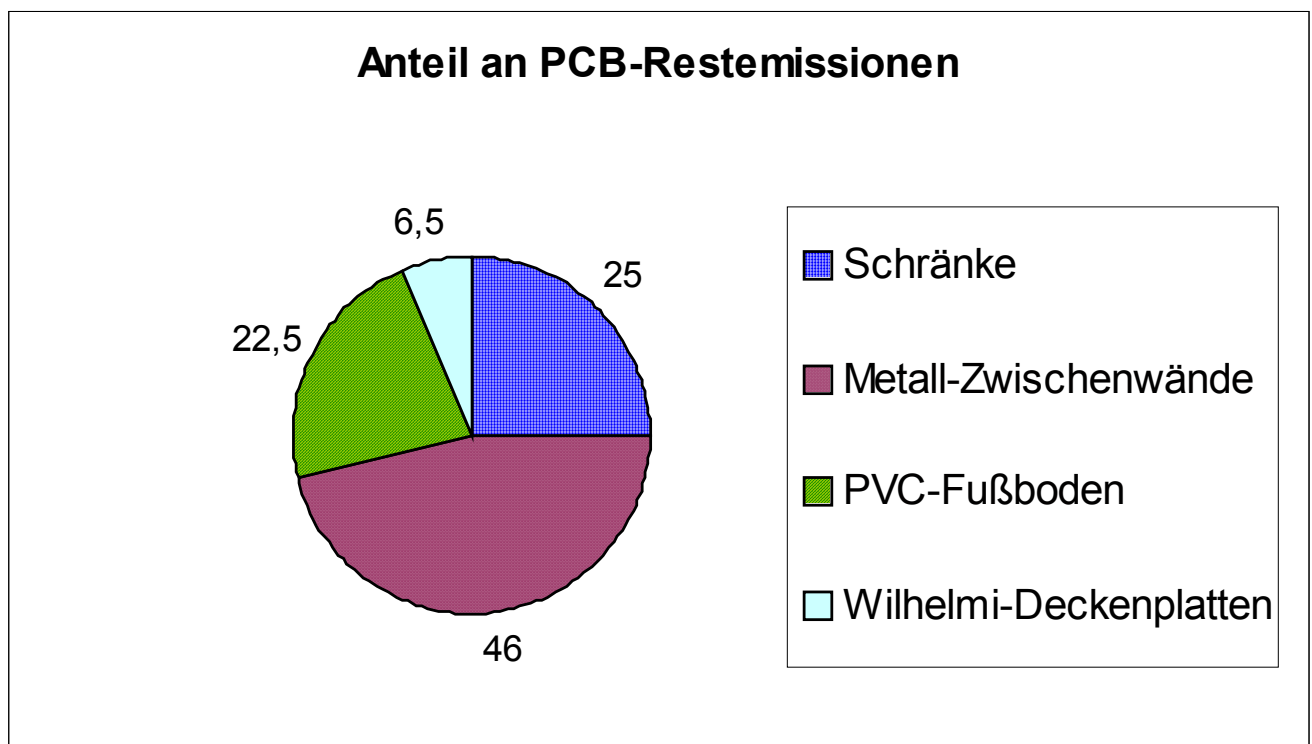
PCB-Restemissionen von sekundärbelasteten Oberflächen – Probesanierungsraum P 07 (Σ PCB nach Laga)	
	[ng/m ³ h]	[%]-Anteil der Oberfläche an PCB-Raumluftgehalten
Schränke	70	25
Metall-Zwischenwände	130	46
PVC-Fußboden	63	22,5
Wilhelmi-Deckenplatten	18	6,5
Summe der Emissionen	281	100

Den Anteil der verschiedenen Oberflächen an den verbleibenden PCB-Restemissionen im sanierten Raum P 07 zeigt das folgende Diagramm:

Die Minderung der Raumluftgehalte fiel nicht so deutlich aus, da neben der Primärquelle Wilhelmi-Deckenplatte noch weitere PCB-Emittenten im Raum vorliegen. Bei diesen Emittenten handelt es sich um Sekundärquellen, die sich im Laufe der Zeit mit PCBs aus der Raumluft aufgeladen haben und die diese nun langsam wieder abgeben. Aus den gewonnenen Daten zeigt sich, dass hierbei die Metall-Zwischenwände den höchsten Anteil an den Restemissionen darstellen.
