**GEMEINDE
REMSHALDEN**

PCB-SANIERUNG DER HAUPTSCHULE GERADSTETTEN

GESAMTSANIERUNGSMABNAHMEN

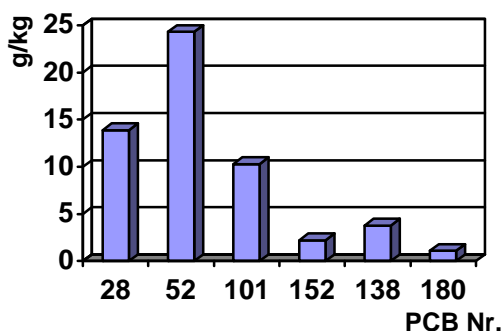
Abbildung 2: Kongenerenverteilung im Fugenmaterial

Durch die vedewa, Stuttgart im Juni 1997 durchgeführten Untersuchungen ergaben hohe Gehalte an polychlorierten Biphenylen in den Fugenmaterialien der Schule. Bei den in den Fugenmaterialien enthaltenen PCB handelte es sich zum Großteil um die leichter flüchtigen Kongenere PCB 28, 52 und 101.

Ein typisches Muster der Verteilung in den Fugen zeigt nachfolgende Abbildung (Summe PCB nach LAGA: 27,8%):

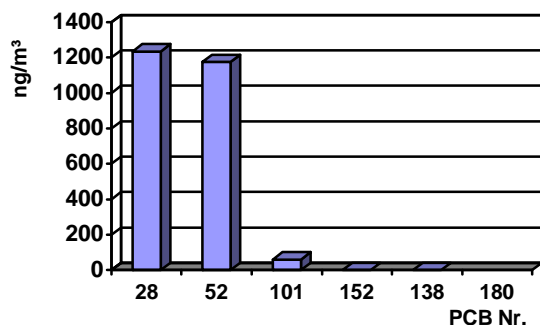
Abbildung 3: Kongenerenverteilung in der Raumluft

Danach durchgeführte orientierende Luftmessungen ergaben Raumluftkonzentrationen von 7000 – 10000 ng PCB/m³. Zur Abklärung der Raumluftsituation während der normalen Nutzung wurden in verschiedenen Klassenräumen Langzeituntersuchungen über eine Woche während der Unterrichtszeiten durchgeführt. Hierbei ergaben sich in den Klassenräumen Raumluftgehalte von ca. 12000 ng PCB/m³.

Folgendes Bild zeigt die Gehalte der PCB-Kongenere in der Raumluft in Klassenraum 301 über 1 Woche während der normalen Nutzung, wobei der Klassenraum normalen Lüftungsmaßnahmen unterzogen wurde:

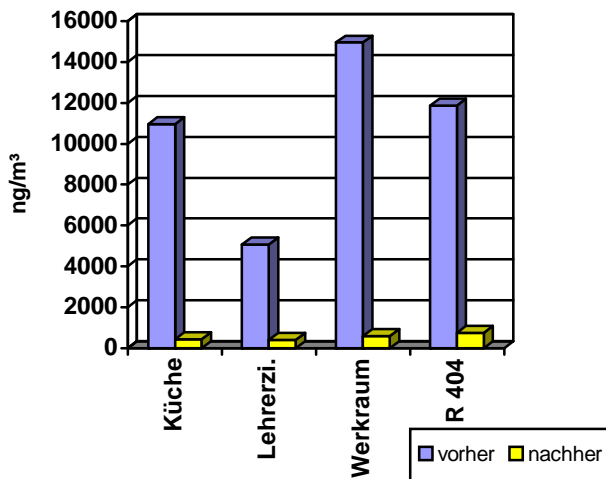
Abbildung 4: Ergebnisse der Sanierungskontrollmessung im Vergleich zu den Ausgangskonzentrationen

Die Auswertung der Sanierungskontrollmessungen ergab, daß durch die durchgeführten Sanierungsmaßnahmen, den Ausbau der Primärquellen und den Ausbau bzw. die Behandlung der Sekundärquellen, eine ausreichende Reduzierung der Raumluftgehalte erreicht wurde.

Die Ergebnisse der Sanierungskontrollmessungen im Vergleich zu den Ausgangskonzentrationen sind im folgenden dargestellt:

Die Ergebnisse von 400 – 740 ng PCB / m³ nach der Sanierung zeigen, daß mit den durchgeführten Maßnahmen eine Reduzierung der PCB-Raumluftgehalte um 92 – 96 % erreicht werden konnte. In weiteren Räumen der Schule wurden bei durch die vedewa parallel durchgeführten Sanierungskontrollmessungen Raumluftgehalte von 340 bzw. 550 ng/m³ gefunden. Das bei der Ausschreibung der Sanierungsmaßnahmen unmittelbar nach der Sanierung angestrebte Sanierungsziel von ca. 600 ng/m³ ist somit erreicht. Nach den vorliegenden Erfahrungen mit den angewendeten Sanierungsverfahren ist mit einer weiteren deutlichen Abnahme der PCB – Raumluftgehalte im Laufe der nächsten Jahre zu rechnen, so daß der nach 2 Jahren angestrebte Sanierungszielwert von 300 ng PCB/m³ sicher erreicht werden wird.
